# EXPERTIZĂ TEHNICĂ LA GRĂDINIȚA CU PROGRAM PRELUNGIT ȘTEFANIA

STR. AUREL FILIMON, NR. 32  
» TG. MUREȘ «  
JUDEȚUL MUREȘ

Proiectant: SC PROIECT SRL -TÎRGU MUREȘ  
Proiect nr: 1244/2022  
Faza de proiectare: Expertiză tehnică  
Beneficiar: MUNICIPIUL TG. MUREȘ

*Proiect nr.* : **1244/2022**

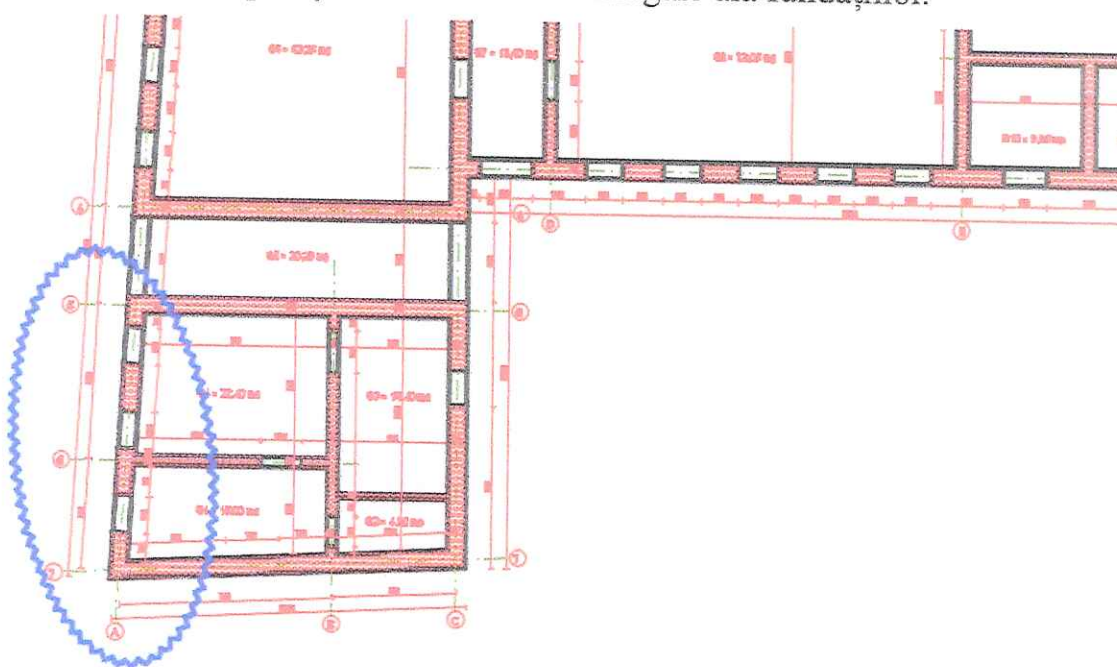
În cei aproximativ 90 ani de existență, clădirea a fost solicitată de o serie de seisme de origine vrânceană (cele din 1940, 1977, 1986 și 1990 avînd cele mai mari magnitudini). Nu se cunosc informații despre eventualele avarii produse de cutremurele la care a fost supusă clădirea, nu sunt urme de reparații ale unor crăpături mai vechi din acțiuni seismice cumulate, nu sunt fisuri

cauzate de depășiri ale capacității portante, dar sunt degradări locale în unele elemente verticale-pereți cauzate de tasări inegale ale fundațiilor.

Din observațiile vizuale efectuate la fața locului, în urma examinării structurii construcției s-au constatat fisuri și crăpături în elementele structurale verticale → peretele de zidărie din colțul fațadei principale (zona marcată cu albastru în planul de mai sus) crăpăturile fiind cauzate de tasări inegale la nivelul fundațiilor, teren impropriu de fundare, straturi existente afectate de variația umidității și acțiunii apei din diferite surse. Se menționează că peretele imobilului vecin de asemenea este afectată, pilastrul de zidărie prezentînd aceleași degradări ca și pereții clădirii expertizate.

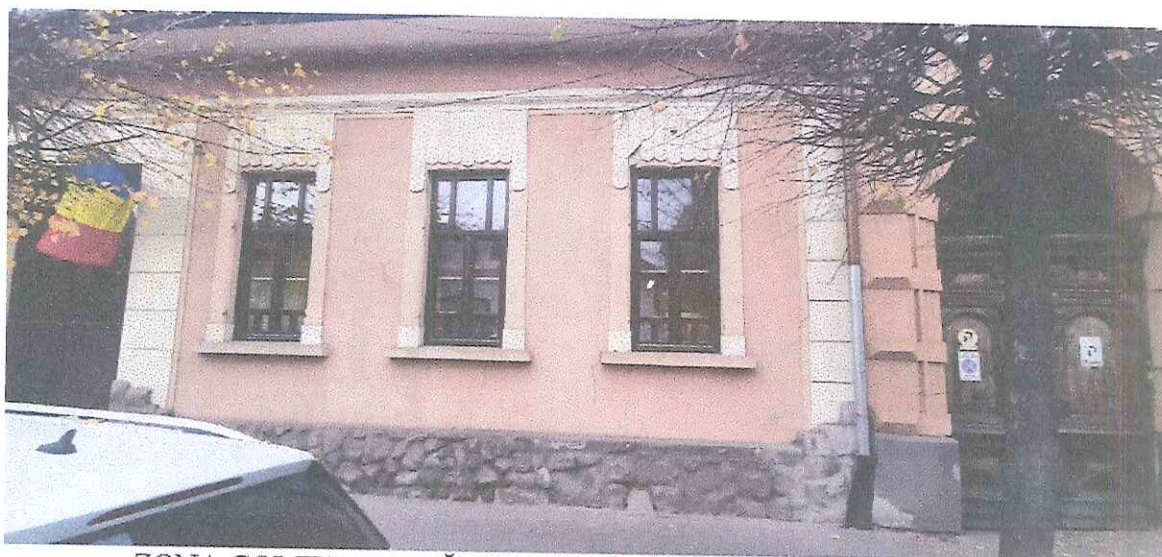
Există clădiri învecinate pe ambele laturi ale clădirii, formînd front comun și continuu spre stradă. Pereții laterali sunt dublați, dar rostul de dilatare-tasare nu este asigurat pe deplin, de exemplu peretele de zidărie al colțului clădirii a suferit tasări împreună cu peretele clădirii vecine de la nr. 30.

ZONA COLȚULUI CLĂDIRII ȘI PERETELE VECIN DE LA NR. 30

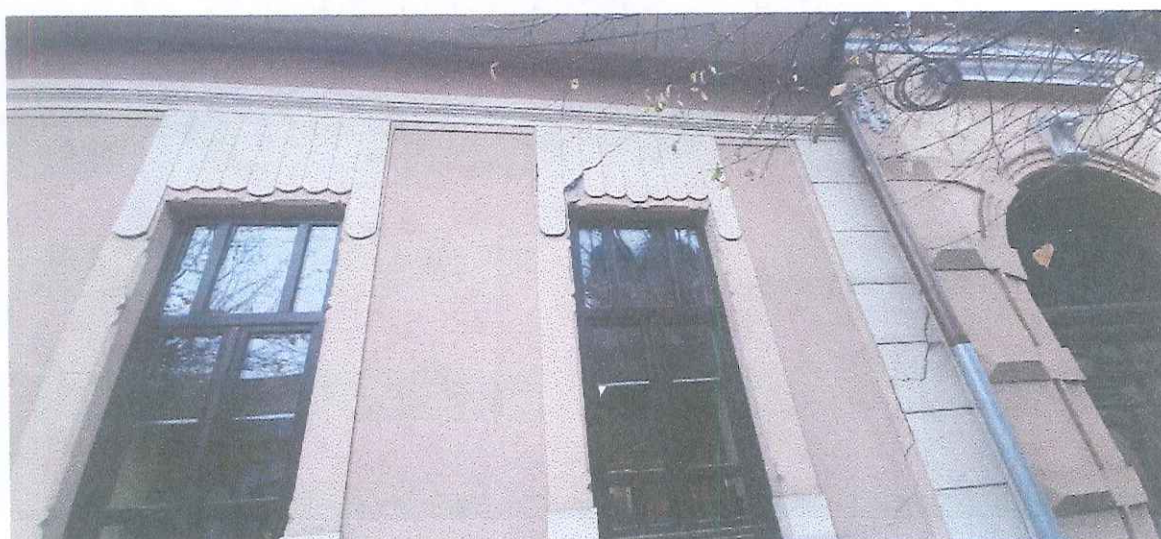
Se observă degradarea tencuielii exterioare pe zona nevralgică cu tasări și fisuri, sunt desprinderi locale de tencuială.

Degradările pereților de zidărie se datorează exclusiv fenomenului de tasare a fundațiilor existente, ca urmare a alterării stratului de fundare din diferite motive: efectul mediului ambiant – alternanța anotimpurilor foarte secetoase cu perioade de umiditate, acțiunea locală a apei din diferite surse (burlane înfundate, canalizări sparte) producînd fenomenul de spălare a particulelor fine din terenul argilos prăfos nisipos, astfel scăzînd capacitatea portantă a terenului.

DEGRADAREA TENCUIELII EXTERIOARE, FISURI ÎNCLINATE LA COLȚUL DIN DREAPTA A CLĂDIRII

- Se curăță cu dispozitiv tip scoabă traseul fisurii, se îndepărtează cărămizile slăbite, fără liant;
- Se montează bare orizontale elicoidale în rosturile orizontale ale zidăriei, respectând etapele succesive de execuție date de producător (curățare rost cu scoaba metalică și jet de aer comprimat, udare, montare bare pe ambele fețe ale zidăriei în pat de mortar);
- Porțiunile de zid cu crăpături se vor remedia în urma extragerii cărămizilor rupte și înzidirea în locul acestora a unor cărămizi noi, după ce locașul s-a umplut cu mortar de var, dacă este cazul;
- Obligatoriu se vor utiliza cărămizi de aceeași dimensiuni și caracteristici ca și cărămizile existente. La nevoie se utilizează sprijiniri locale, cofraje.

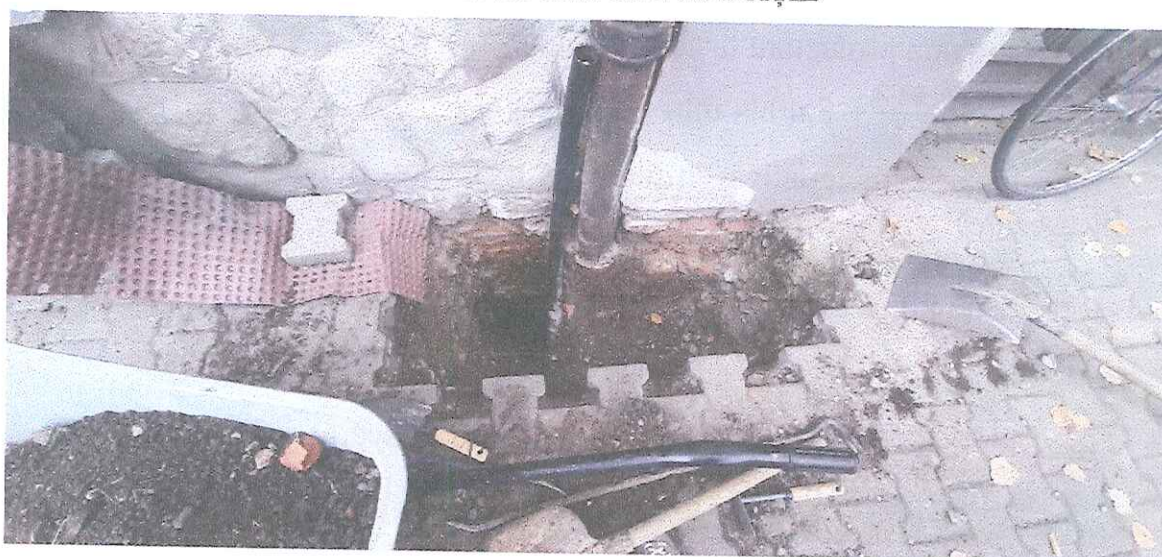
SCURGEREA PLUVIALĂ

Cu ocazia executării săpăturilor de sondaj în zona de colț a clădirii s-a constatat degradarea, fisurarea burlanului îngropat, este posibil ca o cantitate mare de moloz să fi intrat în țeavă, producând înfundări.
