EXPERTIZA TEHNICA

TITLU LUCRARE: **REPARAȚII ȘI CONSOLIDARE BLOC STRADA CISNĂDIEI NR. 13 ȘI
MANSARDARE BLOCURI STRADA CISNĂDIEI NR. 13 ȘI NR. 15**

AMPLASAMENT: **TARGU MURES, STRADA CISNADIEI 13 ȘI NR. 15, JUDETUL MURES**

FAZA: **EXPERTIZA TEHNICA**

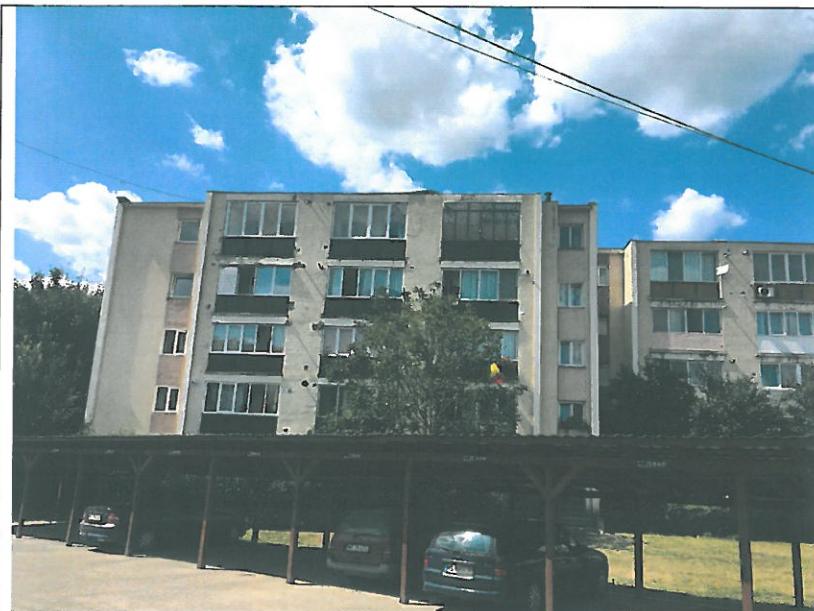
FOTOGRAFIA 1.

Vedere exteriora a cladirii analizate cu tronsonul afectat de explozia din anul 2014.

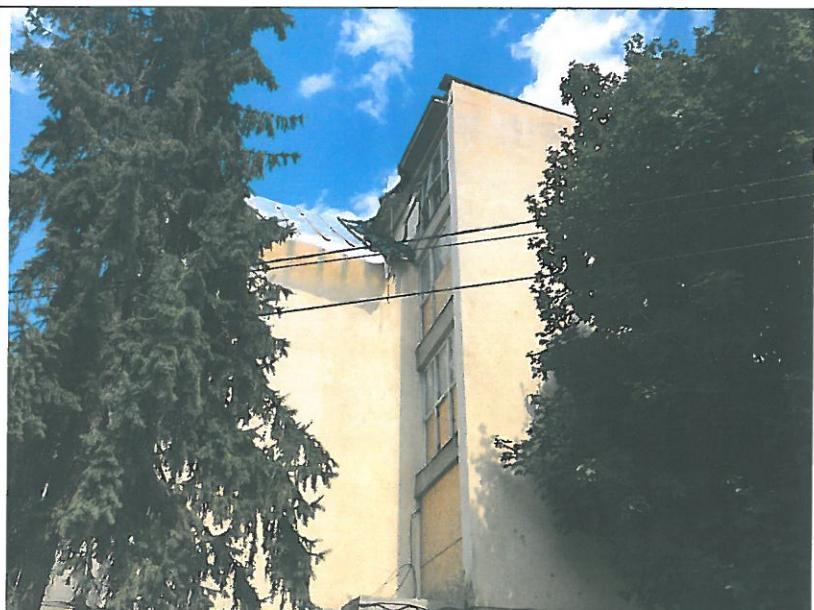
FOTOGRAFIA 2.

Vedere exterioara a tronsonului afectat de explozie. Poza este realizata in zona intrarii in cladire. Se poate observa afectarea apartamentului din coltul cladirii la ultimul nivel.

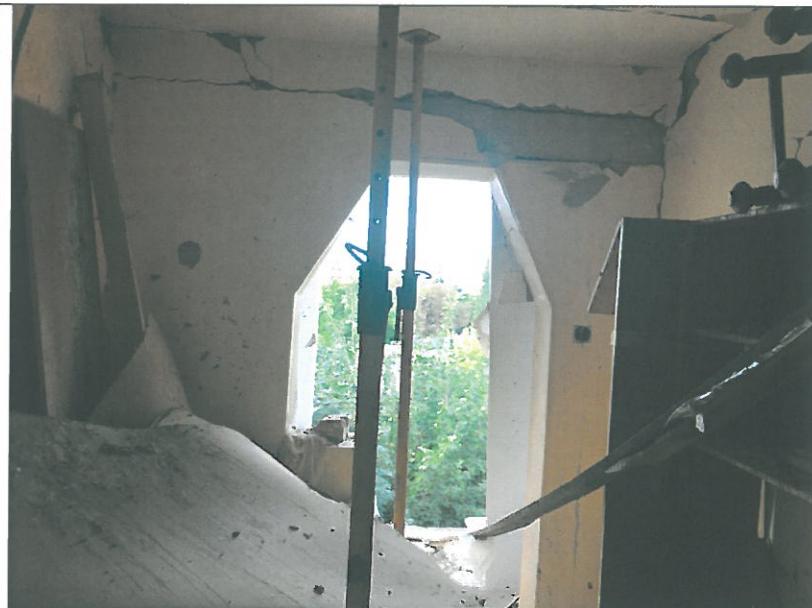
FOTOGRAFIA 3.
Vedere din interiorul apartamentului cel mai afectat.

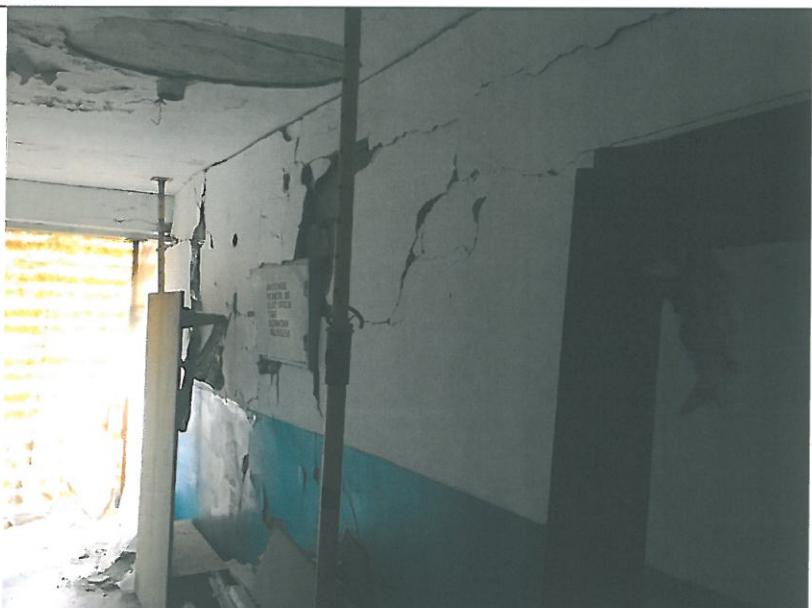
- Mai multe ziduri portante de la nivelul patru al cladirii au fost afectate de explozia produsa, aceasta prezentand deplasari si bucati de zidarie, fie de boltari sau de caramida, deplasata, deztesuta. Inspre apartamentul cel mai afectat de colt avem ziduri care sunt fisurate sau chiar burdusite usor din pozitia initiala in lungime de circa 12.50 m.

FOTOGRAFIA 4.
Vedere din holul etajului patru al cladirii inspre casa de scara.
Peretele longitudinal este puternic afectat si burdusit de la locul lui initial. Acesta trebuie inlocuit cu o zidarie noua.

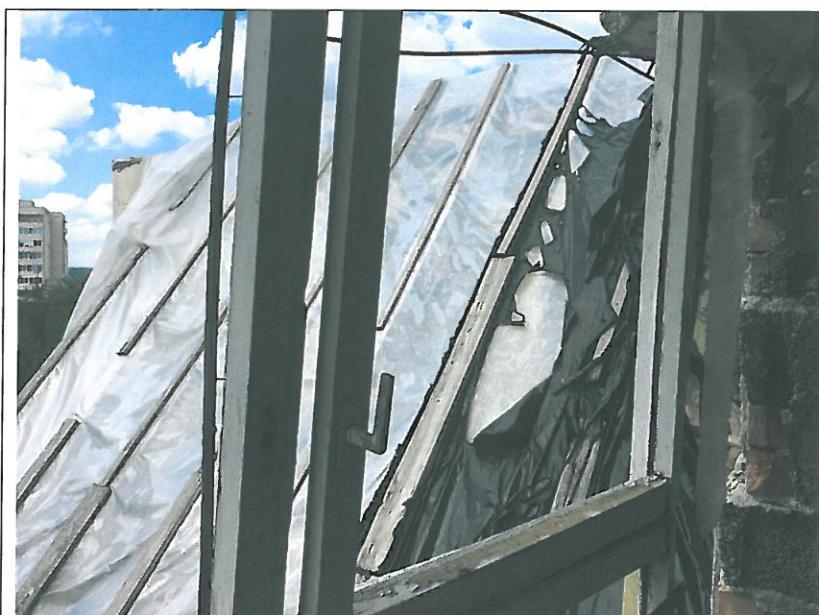
- Colapsul parcial s-a produs prin expulzarea inspre exterior a celor doua ziduri portante de fatada, adica aceste doua ziduri de circa 2.35 m si respectiv 5.00 m, au cazut in exterior pe teren. Planseul de peste etajul patru (zona apartamentului avariat de pe colt, respectiv al camerei de pe colt) s-a prabusit, un capat al fasiilor a cazut pe planseul de la nivelul de mai jos (pe planseul de peste nivelul trei) iar un capat al fasiilor ramanand agatat in centura de pe zidul transversal care a ramas cu degradari serioase;

FOTOGRAFIA 5.
Vedere din casa scarii cu incaparea afectata din coltul cladirii. Lipsesc peretii camerei care in urma exploziei au cazut pe teren.

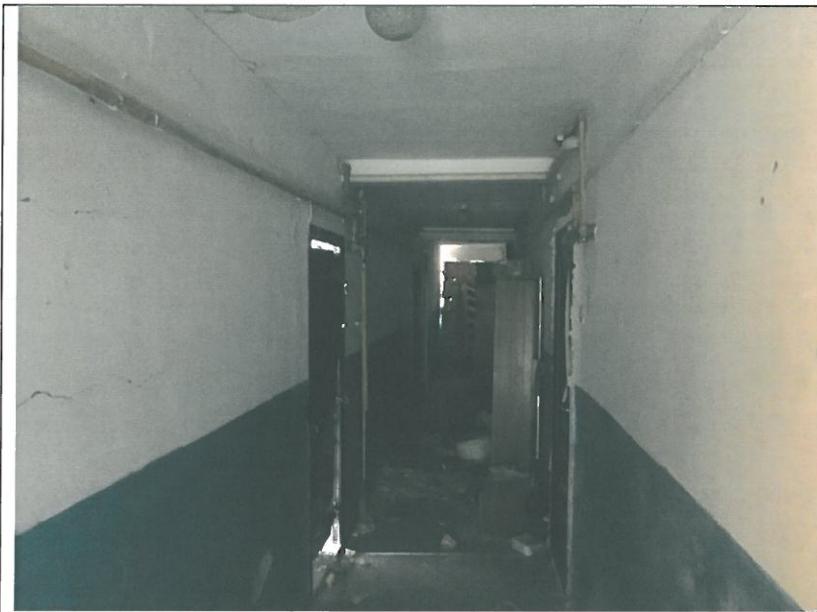
FOTOGRAFIA 6.
Vedere din culoarul central de la etajul 4.

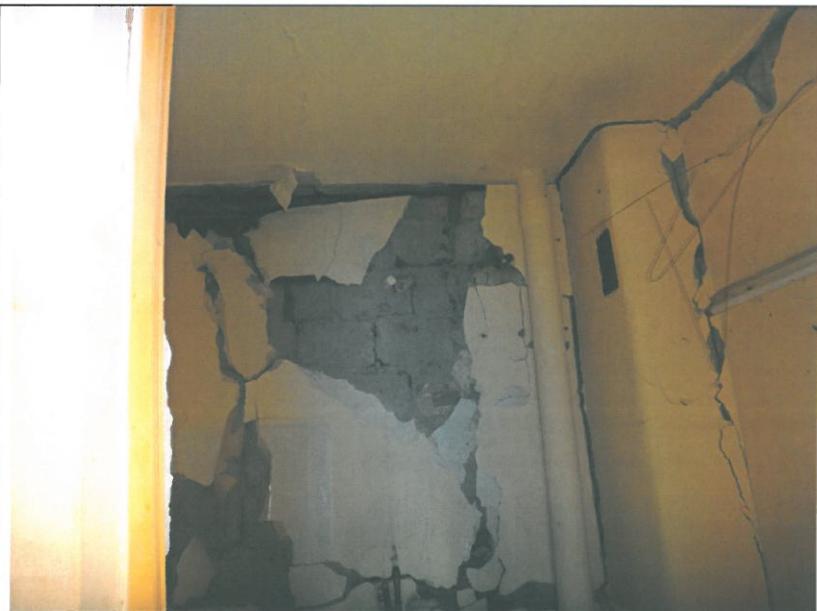
FOTOGRAFIA 7.
Vedere cu peretele transversal dintre apartamentul afectat si urmatorul apartament. Si acest perete necesita inlocuire totala.

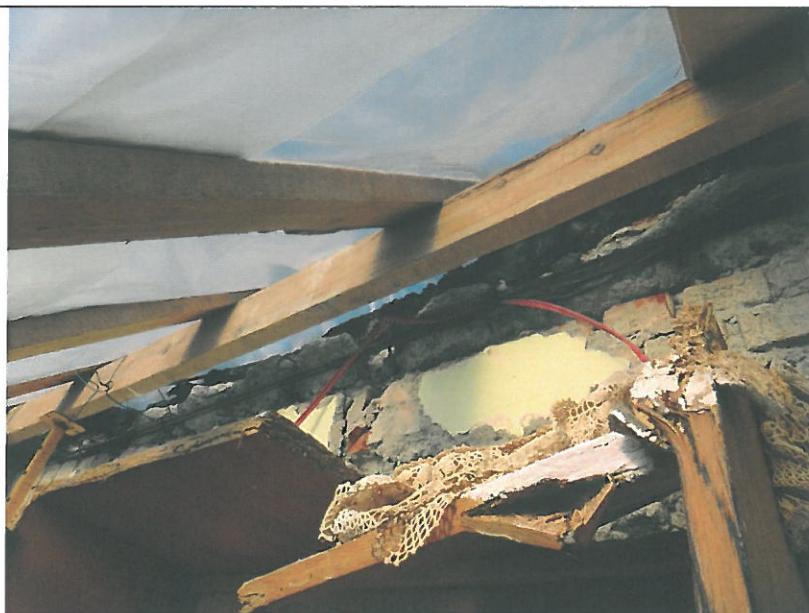
FOTOGRAFIA 8.
Vedere din cadrul camerei de colt inspre centrua de peste peretele transversal.

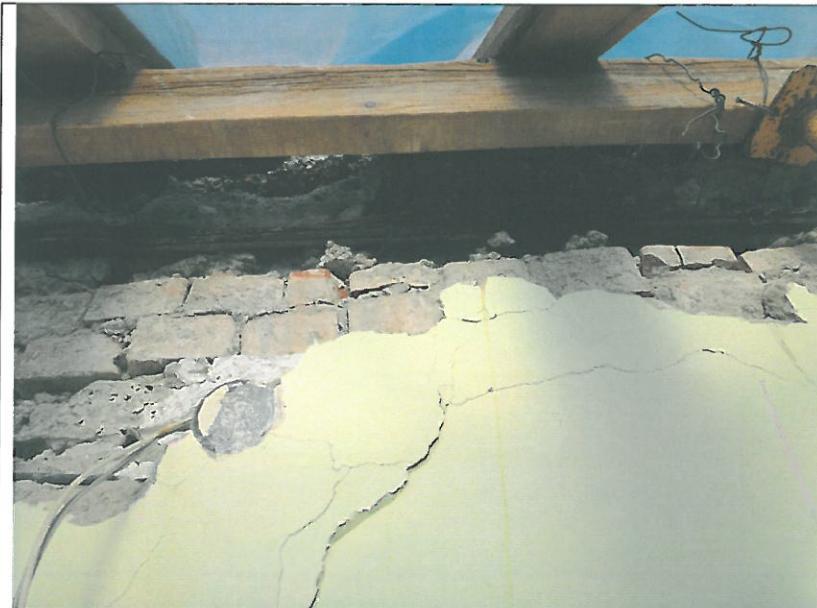
FOTOGRAFIA 9.

Vedere din interiorul camerei de colt inspre centrua si zona de monolitizare dintre fasi.

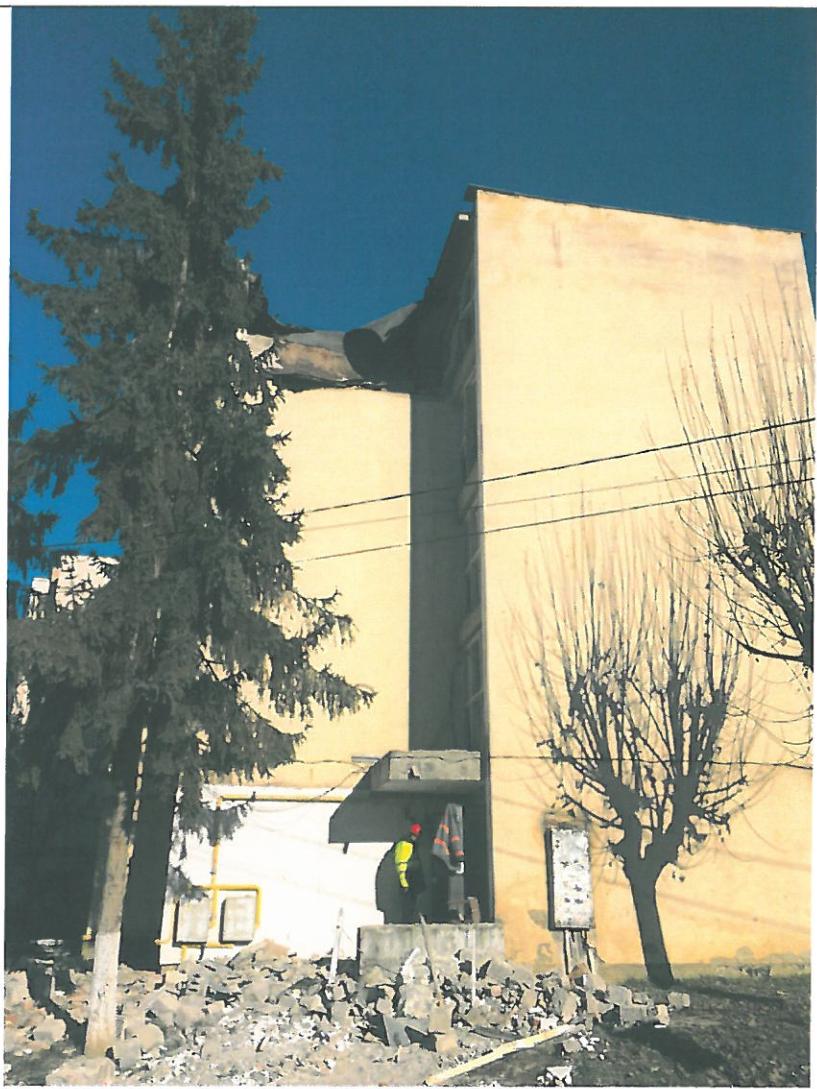
FOTOGRAFIA 10.

Vedere realizata in anul 2014 a doua zi dupa explozia ce a avut loc. Se observa molozul de pe terenul din jurul blocului rezultat in urma prabusirii peretilor incaperii de pe colt.

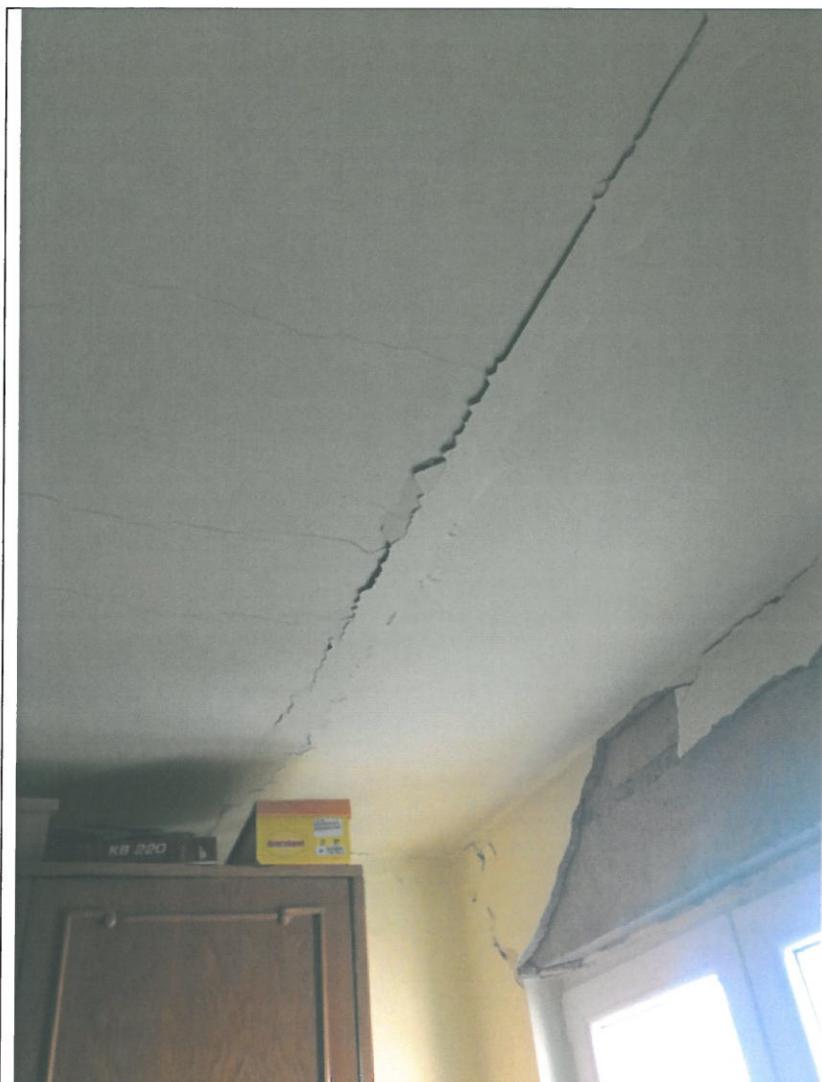
FOTOGRAFIA 11.

- Tot structural avem mai multe fisuri in camp de 2-2.5 mm in fasiile planseului de peste etajul trei produse prin caderea fasiilor de la planseul peste nivelul patru.

Vedere cu planseul de peste etajul trei. Acesta prezinta unele fisuri datorat prabusirii planseului de peste etajul 4 pe acesta. Acestea trebuie umplute cu rasini epoxidice.

- Fasiile fisurate ale planseului de peste etajul trei, cu fisuri de circa 2-2.5 mm vor fi injectate cu rasini epoxidice.
- Refacerea zidurilor degradate se va face prin sprijinirea fasiilor pe ambele parti ale zidului si apoi demolarea zidului existent pe portiuni de maxim 1.20 m. In zidurile refacute pe portiunile de maxim 1.20 m se vor lasa stropi pentru legarea la executie a tronsonului urmator.

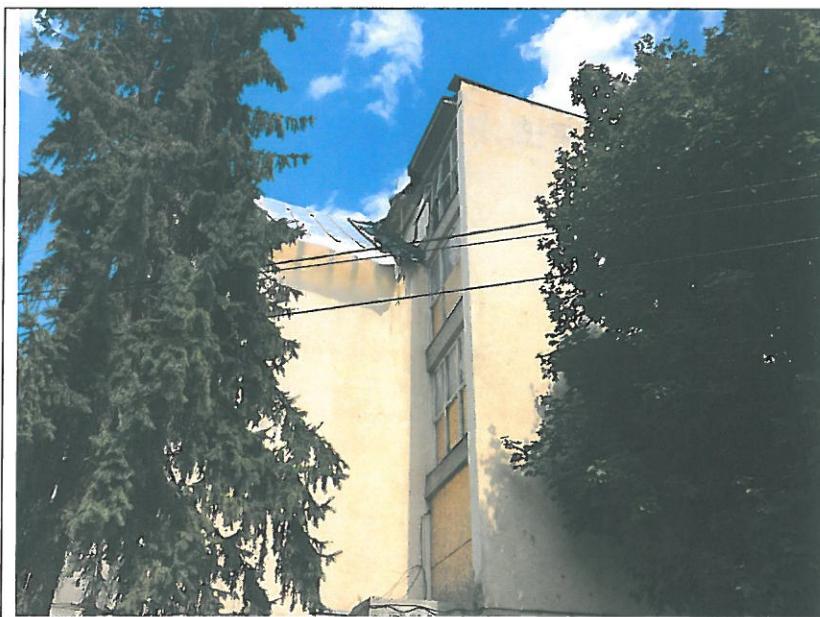
FOTOGRAFIA 12.

Vedere din exteriorul cladirii cu zona afectata de explozie.

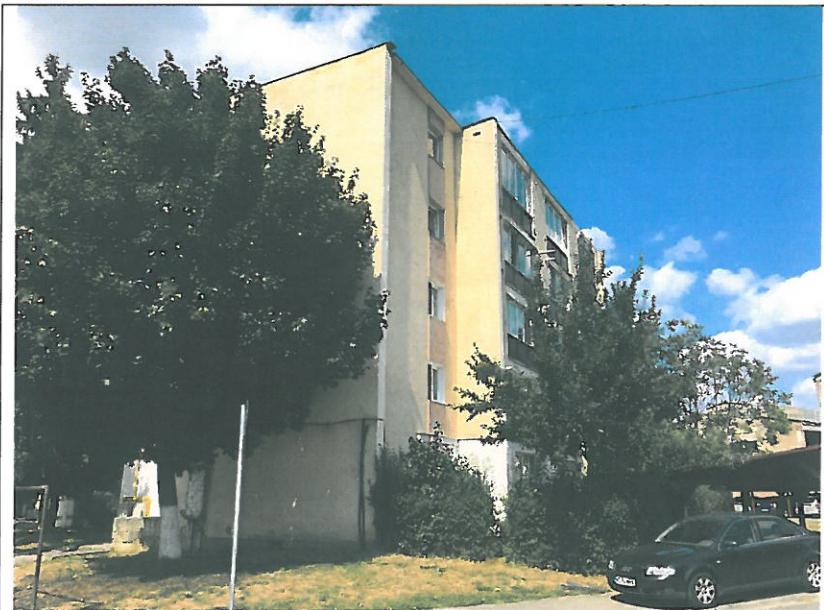
FOTOGRAFIA 13.
Vedere din lateralul cladirii.

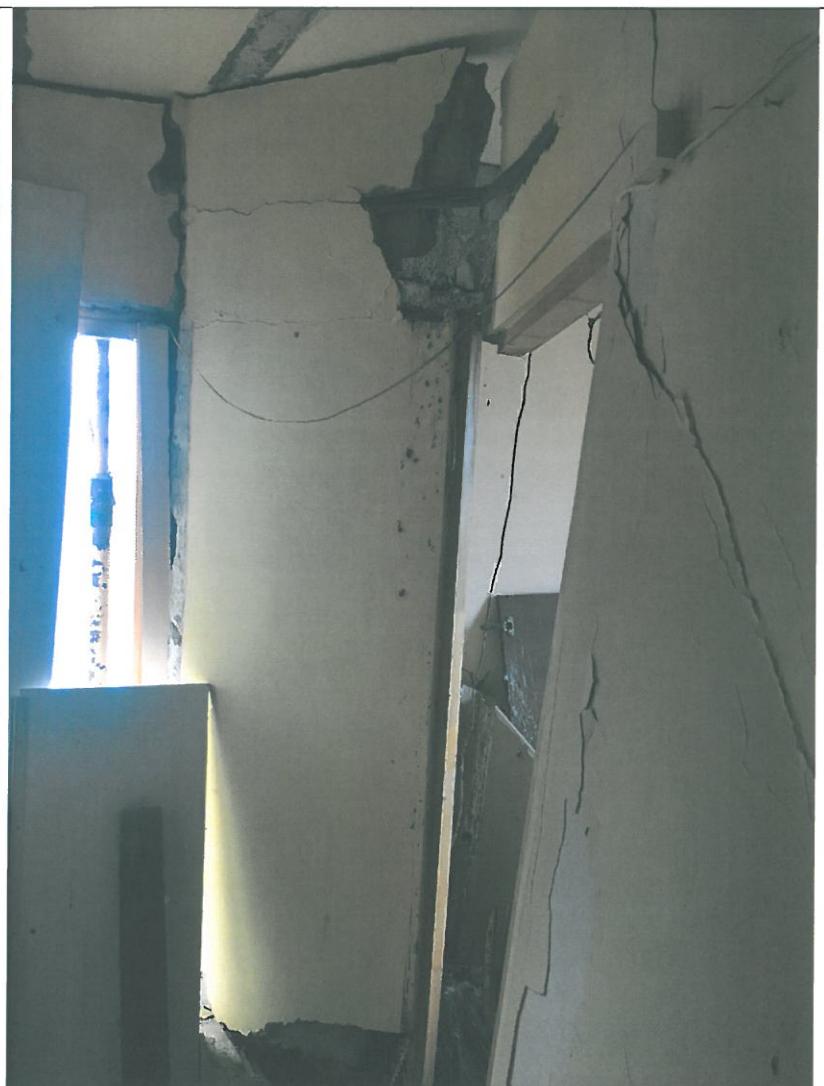
FOTOGRAFIA 14.
Vedere interioara din cadrul apartamentului cu un perete nestructural puternic afectat.
Acesta necesita inlocuire totala.
