# EXPERTIZĂ TEHNICĂ LA GRĂDINIȚA CU PROGRAM PRELUNGIT ȘTEFANIA

STR. AUREL FILIMON, NR. 32  
» TG. MUREȘ «  
JUDEȚUL MUREȘ

Proiectant: SC PROIECT SRL -TÎRGU MUREȘ  
Proiect nr: 1244/2022  
Faza de proiectare: Expertiză tehnică  
Beneficiar: MUNICIPIUL TG. MUREȘ

*Proiect nr.* : **1244/2022**

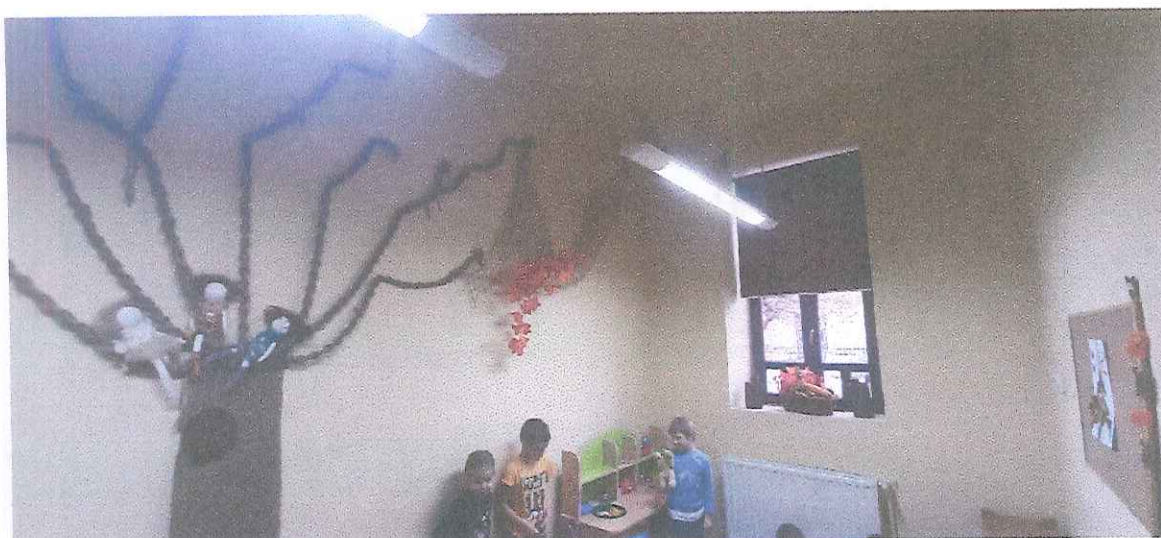
FINISAJE INTERIOARE – PARTER

În urma examinării vizuale a elementelor nestructurale nu se constată degradări majore, clădirea este reabilitată recent, iar reparațiile curente sunt executate la zi.
